Závěrečná zpráva o výsledcích šetření mimořádné události

Převrácení kolejového jeřábu a jeho sesnutí z železničního náspu mezi železniční stanicí Mikulášovice dolní nádraží a dopravnou D3 Panský

Accident and incident investigation report

The rail-mounted crane rollover and its fall from the railway embankment between Mikulášovice dolní nádraží station and Panský operating control point

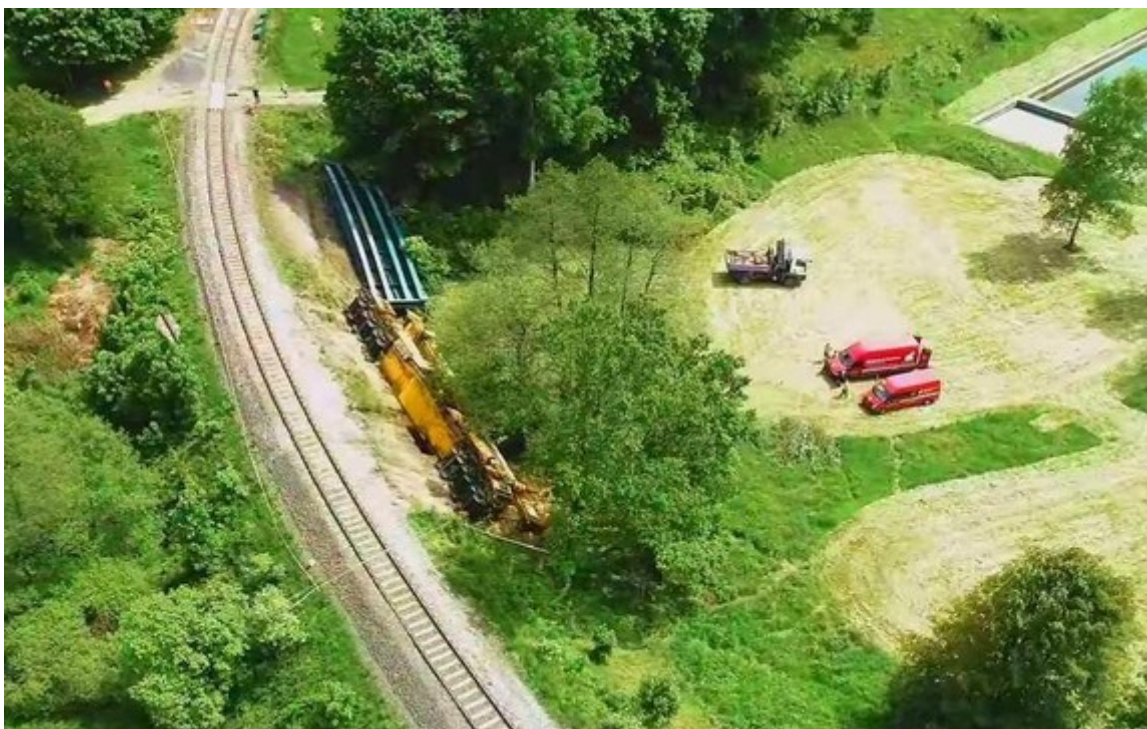
Obr. č. 1: Pohled na místo vzniku MU

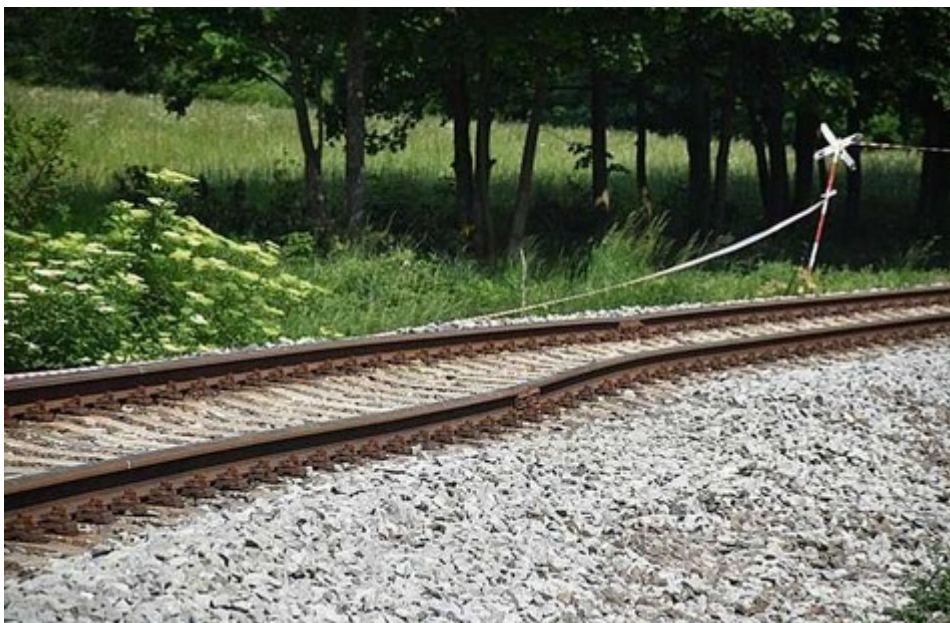
Místo vzniku MU se nacházelo v pravostranném oblouku o poloměru $r = 200$ m s projektovaným převýšením 100 mm. Železniční svršek byl tvořen kolejnicemi tvaru T vyrobenými železárnami KLADNO v roce 1947, uloženými na betonových pražcích SB 5

a rozponových podkladnicích T 5. Ojetí kolejnic bylo vizuálně shledáno jako vyhovující a nebylo v příčinné souvislosti se vznikem MU. V roce 2016 proběhla výměna dřevěných pražců za betonové, poslední strojní podbití proběhlo v témže roce. Kolejové lože bylo čisté a jeho profil vyhovoval normě. Na temeni kolejnice pravého pasu byly nalezeny stopy po vykolejení kol všech dvanácti náprav kolejového jeřábu. Ve vzdálenosti 2,2 m před místem vykolejení prvního dvojkolí byl ve vnitřním pase kolejnicový styk, v jehož okolí došlo k výraznému propadu nivelety kolejnicového pasu a k posunu kolejového roštu směrem ke středu oblouku o cca 50 mm.

Obr. č. 4: Propad vnitřního kolejnicového pasu v místě vykolejení prvního podvozku.

Měřeními zjištěné parametry koleje po MU překračovaly hodnoty stanovené ČSN 73 6360-2. Překročeno bylo převýšení, směr a zborcení koleje. Zborcení koleje bylo doprovodným faktorem růstu převýšení koleje. Zjištěné hodnoty zborcení a směru koleje ilustrují stav GPK po MU, bezprostřední příčinou jejího vzniku nebyly. Oba parametry mají vliv na vystoupání okolku DV na hlavu kolejnice při dané rychlosti změny prostorové polohy pojížděné hrany. To nebyl případ předmětné MU, rychlost jeřábu byla v době vzniku MU minimální (do 5 km.h⁻¹) a k vykolejení došlo přímou ztrátou kontaktu jízdnicích ploch kol, nejprve s levým, poté i s pravým kolejnicovým pasem. Nárůstem převýšení koleje při propadu vnitřního kolejnicového pasu pod předním podvozkem došlo k narušení stability jeřábu a jeho převrácení z tělesa náspu.

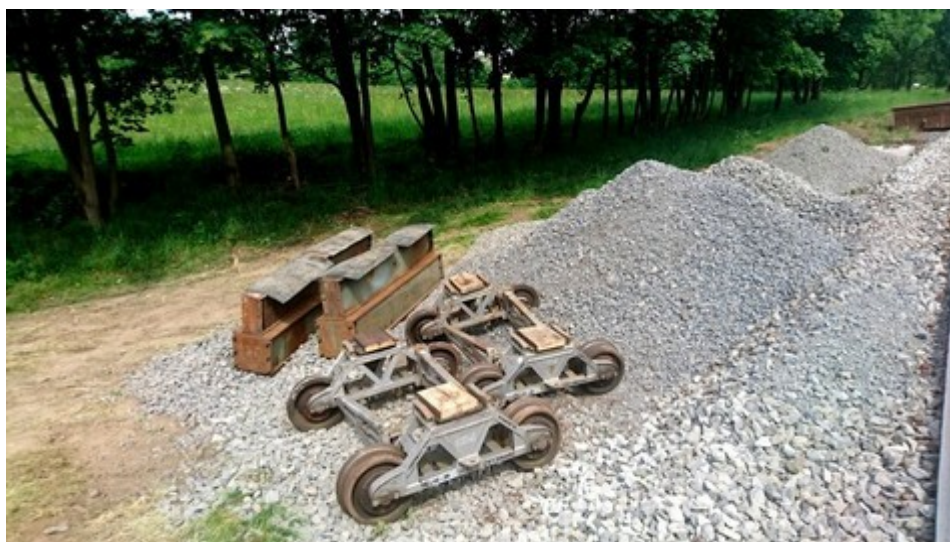
Obr. č. 5: Podvozky vzor 53 s úložnými trámcí se nacházely vlevo koleje na železničním přejezdu P3518 v km 9,964.

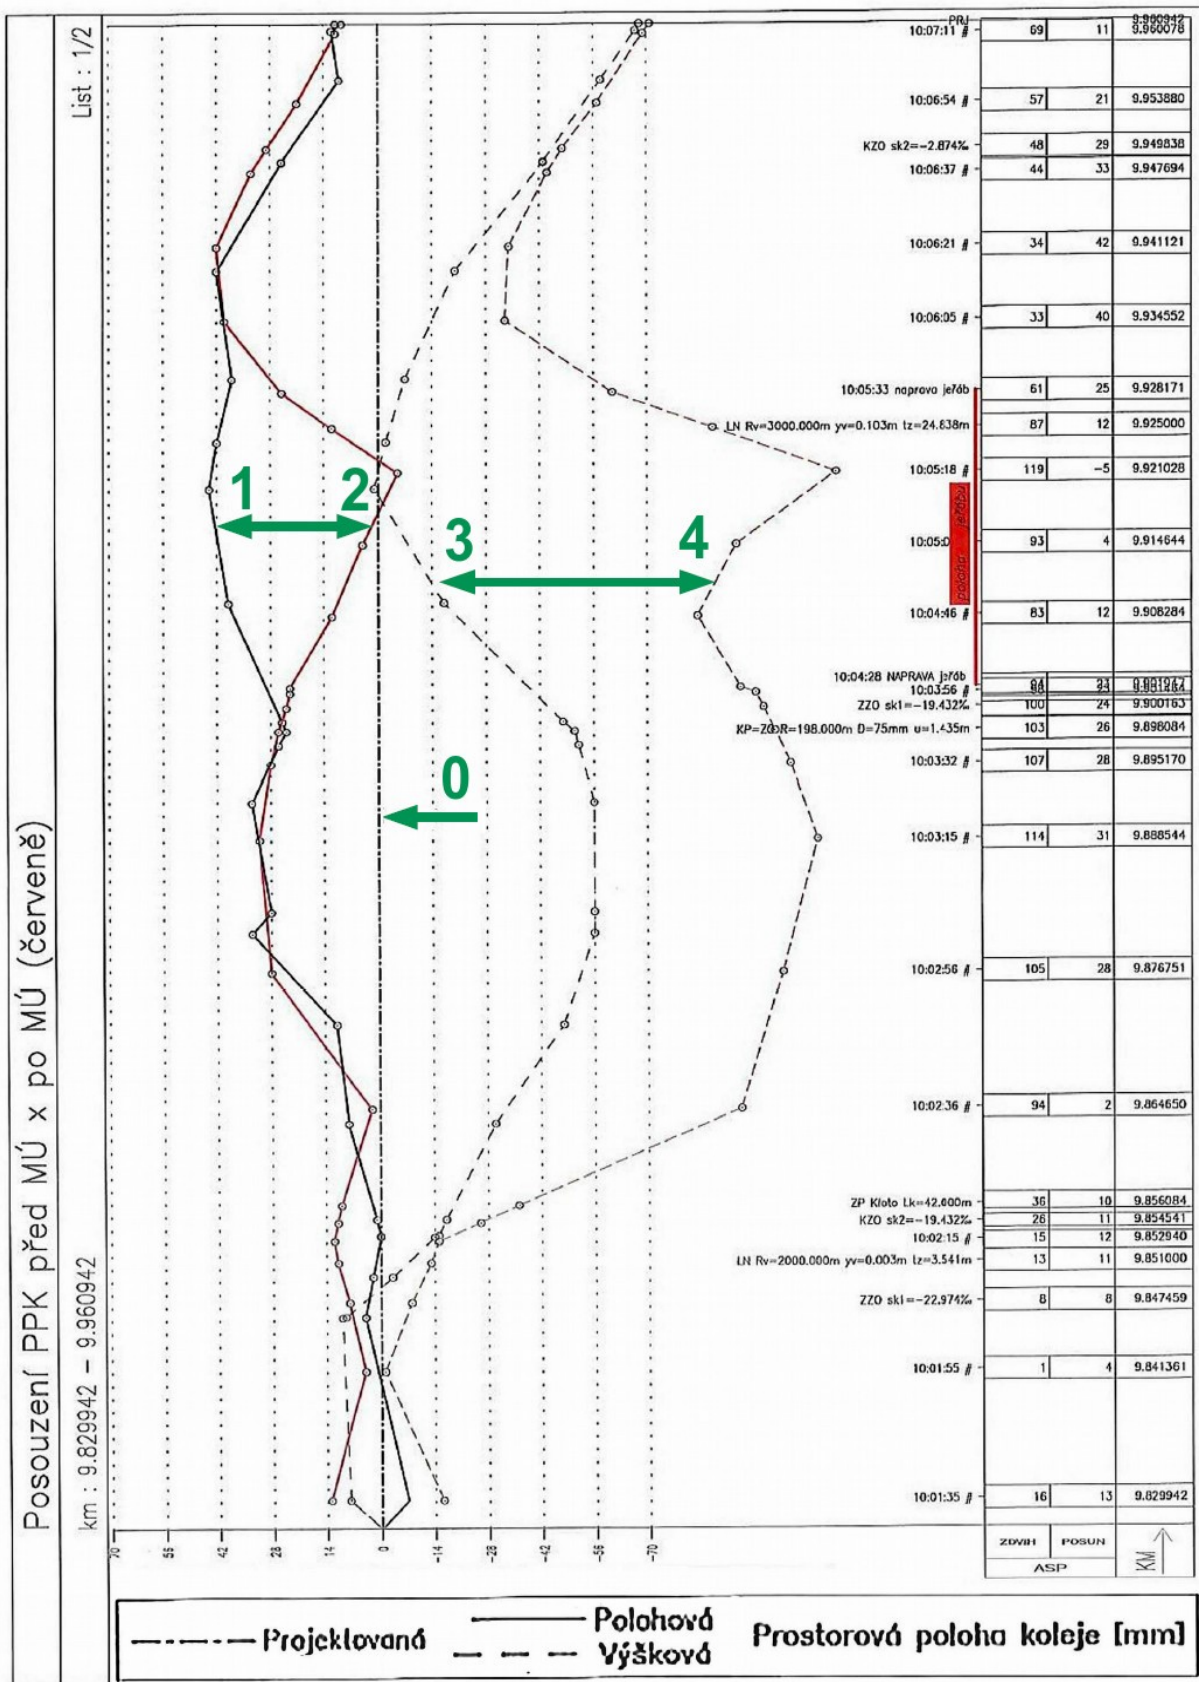
Obr. č. 7: Srovnání výškové a směrové polohy koleje v roce 2017 a po MU. Zdroj: SŽDC, vysvětlivky: DI

V grafu na obr. 7 je projektovaná poloha osy koleje znázorněna čerchovanou čarou (0), ke které jsou vtaženy tyto odchylky:

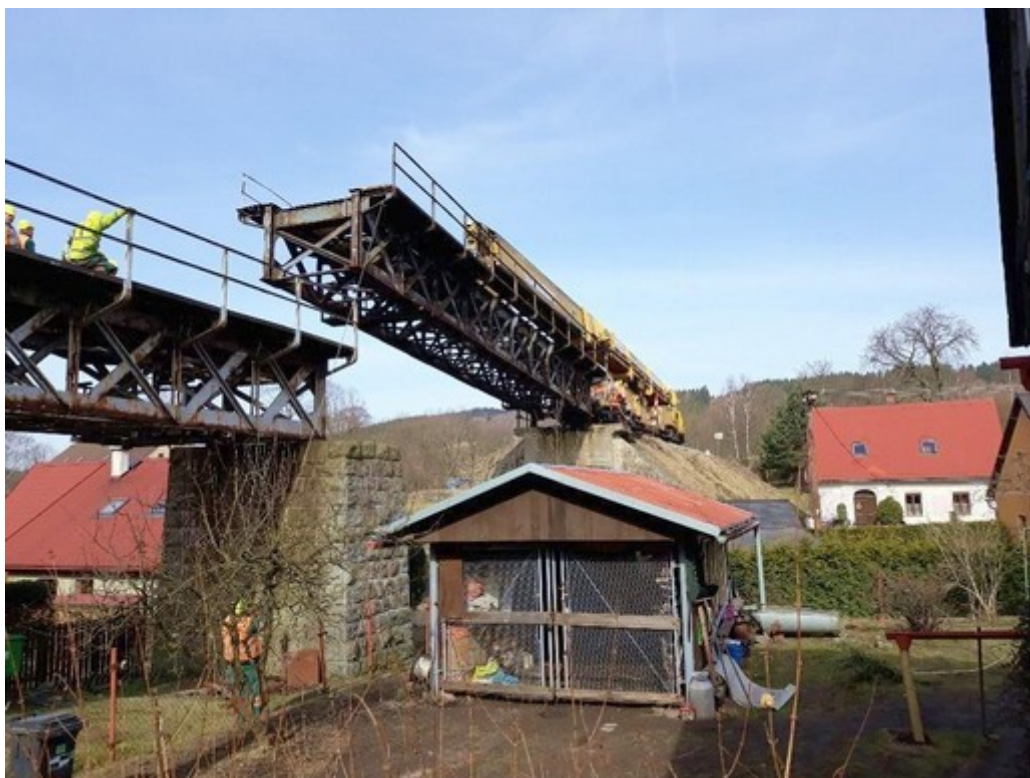
Obr. č. 10: Snášení starého mostu a jeho technický stav.
