### Oprava lokomotivy S 699 001

Záměrem opravy lokomotivy S 699 001 je její úplné uvedení do provozního stavu. Vzhledem k jejímu částečně nekompletnímu stavu a poškozené VN kabeláži je nutná nejenom oprava hlavních celků ale i výměna většiny kabelů VN a náhrada některých součástí, které se již nevyrábí nebo nejsou vůbec dostupné. Úplný rozsah opravy a rozpis prací bude proveden po důkladné prohlídce strojovny, stanovišť, střech a podvozků loko. Některé součásti, které chybí nebo jsou nekompletní a jsou totožné s lokomotivami 230,240 je možno použít.

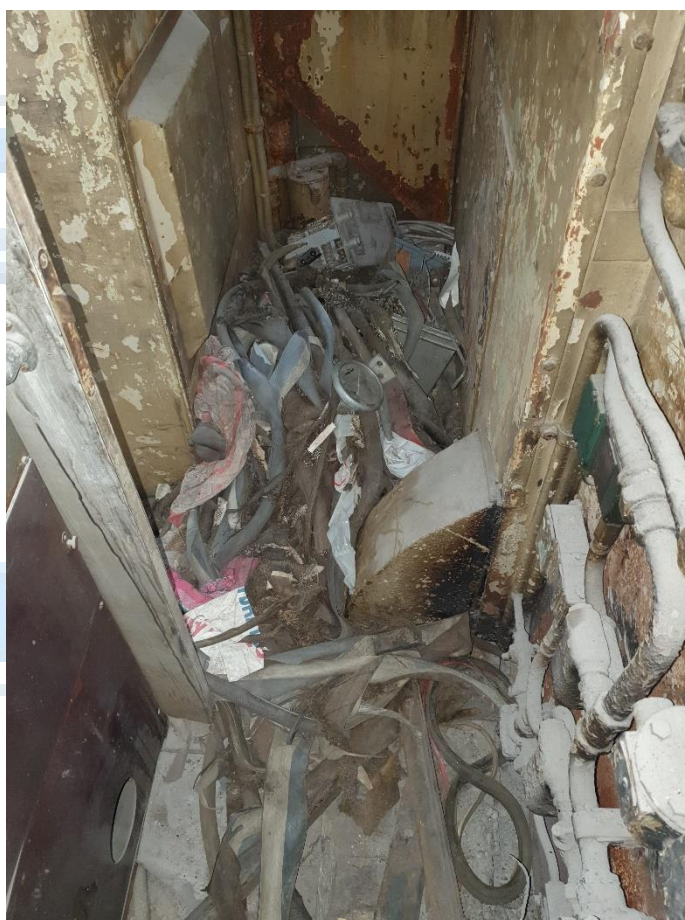
obr.1 Nepořádek ve strojovně.

Po přistavení lokomotivy do opravy se nejdříve vnitřní prostory strojovny a stanovišť zbaví nepořádku vzniklého při "rozkrádání" stroje v průběhu let jejího odstavení na různých místech. Před vyvázáním jednotlivých částí se provede důkladná fotodokumentace stavu zejména strojovny, mezistěn a stanovišť i pod řídicími pulty.

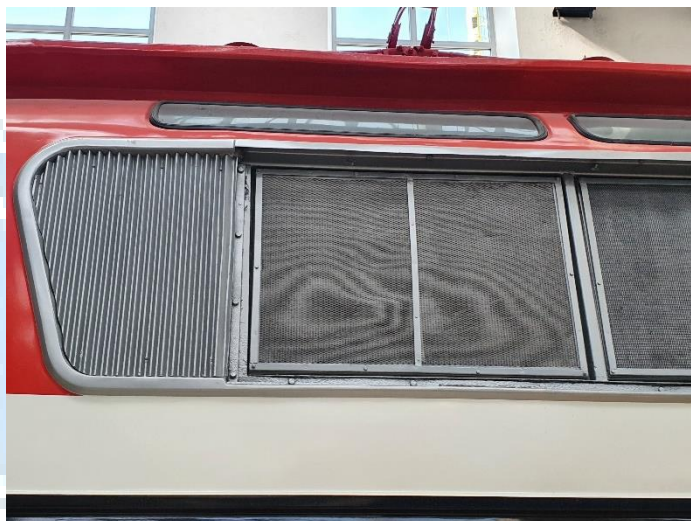
obr.3 Chybějící žaluzie sání

Na celé skříně i budkách stanovišť se zkontroluje stav okenního těsnění jak čelních oken, tak horních oken strojovny a provede se oprava stahovacího mechanismu vstupních dveří stanoviště. Proběhne výměna těsnění vstupních dveří i těsnících profilů střech strojovny a dělících pásů spoje mezi budkami a strojovnou. Poškozené nebo neúplné části mezistěn a podlah se vymění nebo opraví.

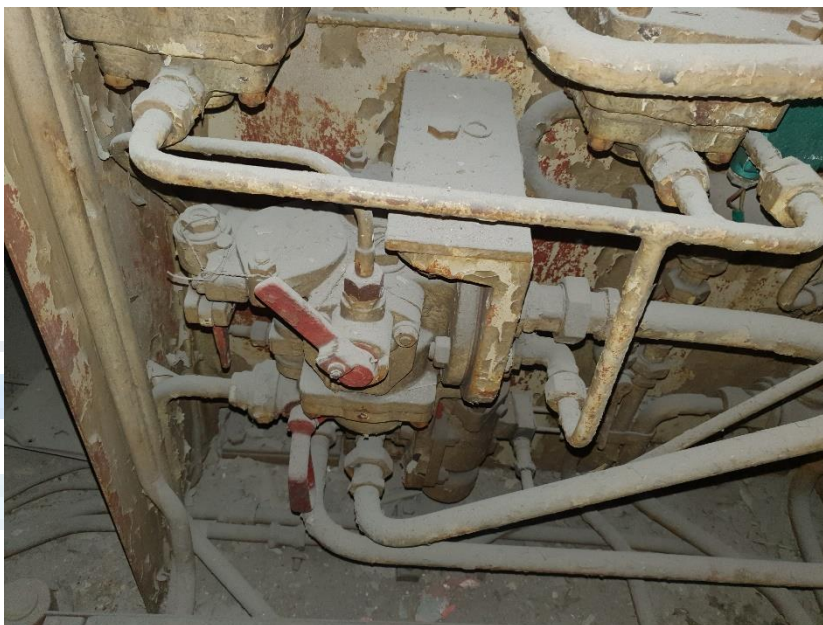
obr.4 Stav vzduchového zařízení

Se demontuje a provede se oprava a seřízení rozvaděče brzdy, tlakových relé, škrtičů a podobně. Lokálně musí být provedena oprava nebo výměna poškozeného vzduchového potrubí a provést zkoušku těsnosti po opravě. Je nutná tlaková zkouška popřípadě výměna vzduchových jímek. Na stanoviště strojvedoucího budou dosazeny repasované brzdiče Dako BS2 a BP. Doplní se chybějící elektropneumatické ventily, bude zprovozněno pneumatické ovládání krytů odporníků EDB, pneumatický pohon odpojovačů sběračů, pískování a mazání nákolků.

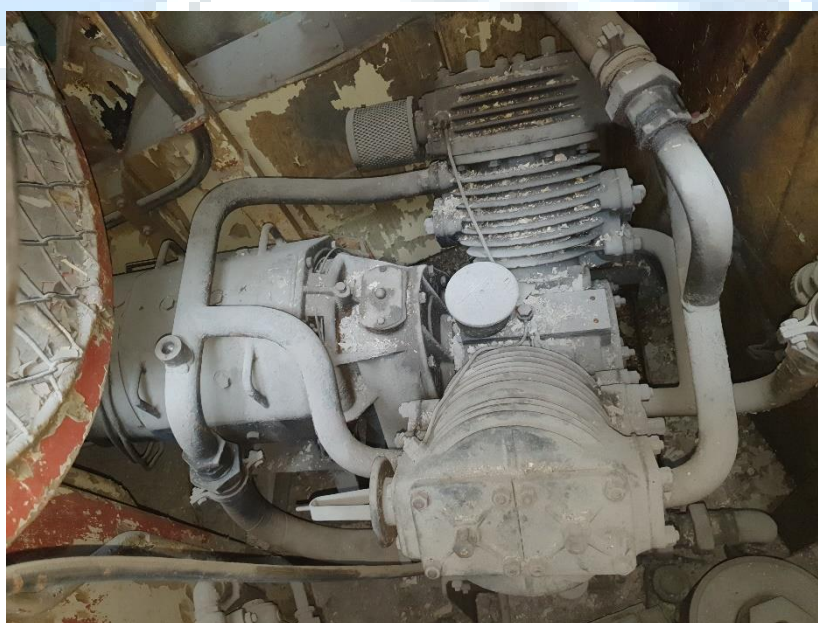
obr.5 Kompresorové soustrojí K1

Provede se oprava obou kompresorových soustrojí K1, repase kompresoru, válců, pístů klikového mechanismu. Kontrola mezichladičů. Náhradní díly lze použít z vyřazených kompresorů loko. řad 230.

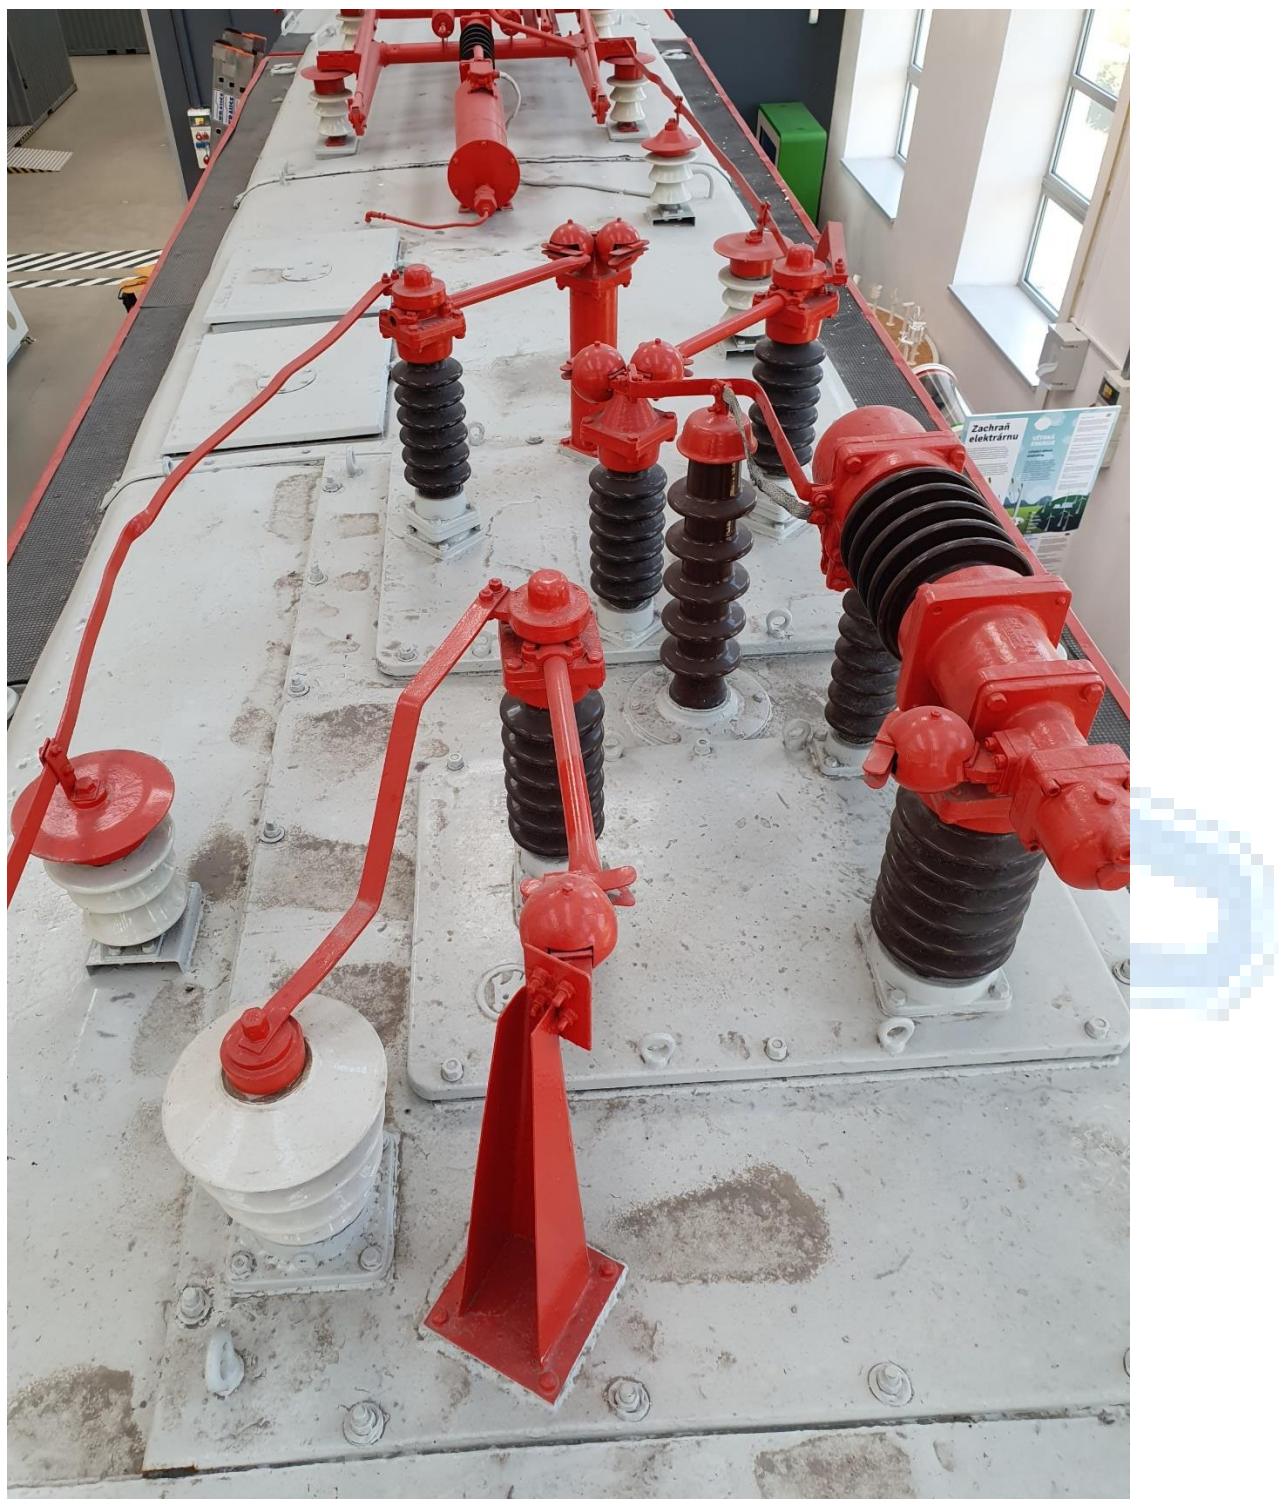
obr.6 Střešní výzbroj

Zařízení střech – Sběrače, odpojovače sběračů, hlavní vypínač. Sběrače se demontují, opraví poškozené části a po složení nastaví statická charakteristika. Pneumatické odpojovače a hlavní vypínač se seřídí a nastaví se chod HV pomocí oscilogramu. Střešní součásti jsou vzhledově po laku v pořádku ale je nutné je repasovat a po opravě provést měření. Bude asi nutná výměna některých poškozených izolátorů.

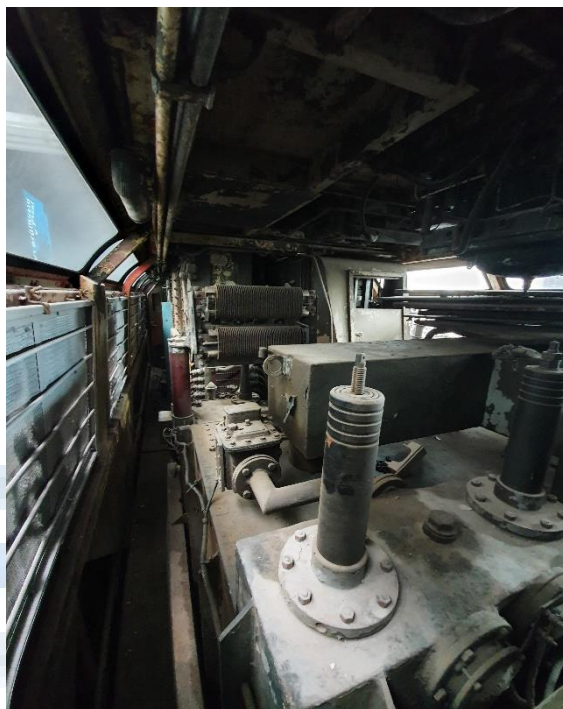
Hlavní transformátor – je nutná hlavní oprava, kontrola nádoby, vinutí, stav izolace. Vzhledem k tomu, že jsou některé průchodky poškozené, je část nádoby trafa bez trafooleje. Je nutná taky oprava nebo výměna některých průchodek. Nádoba trafa se kontroluje na trhliny defektoskopií.

obr.7 Stav hl. transformátoru

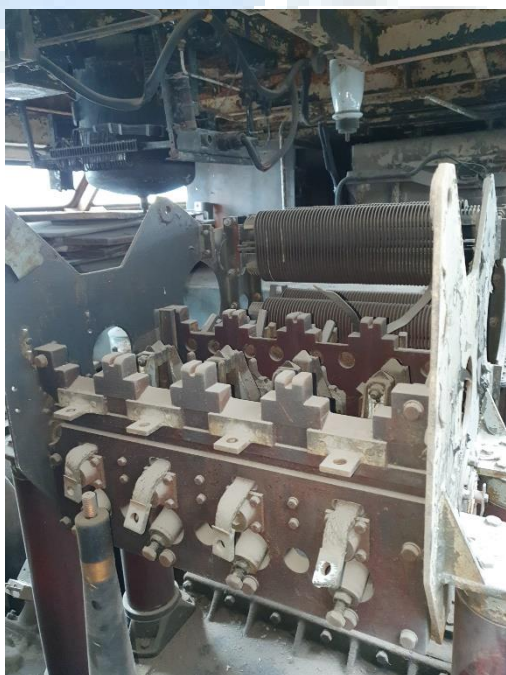
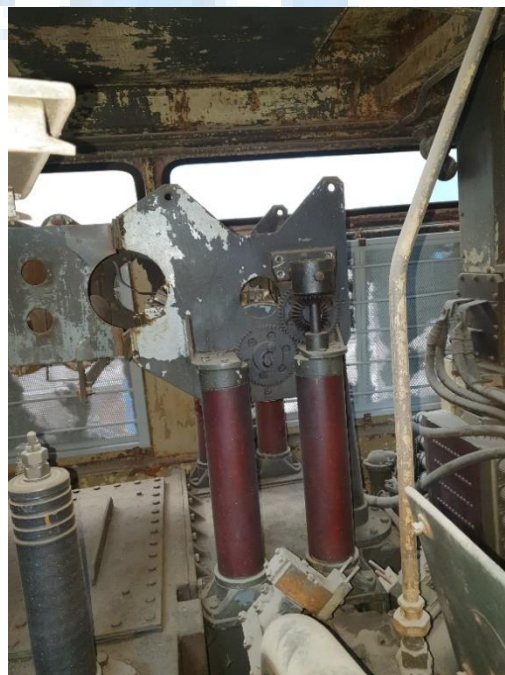
obr.8 Stav voliče odboček TPPL

Volič odboček TPPL – je nutné doplnění některých chybějících dílů. Například magnetické zhášecí obvody, zhášecí komory, fechralové odporníky nebo měděné propojky. Po opravě a mechanickém seřízení bude změřen oscilogram pro kontrolu spínání výkonových kontaktů a pak kontrola pomocných obvodů.

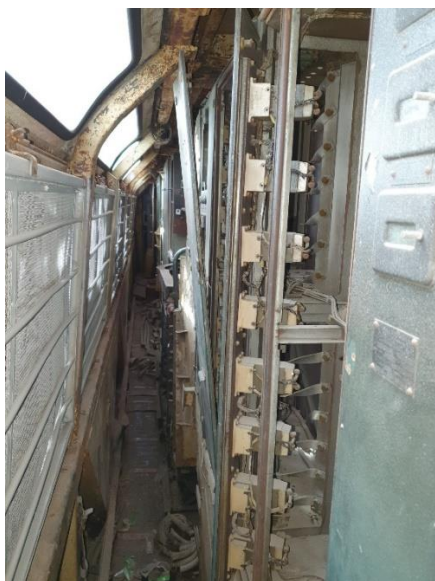
obr.9 Stav trakčního usměrňovače

Trakční usměrňovače – vzhledem ke značné nekompletnosti, zejména chladičů i výkonových diod a konstrukčních dílů je úvaha o rekonstrukci usměrňovačů na pastilkové provedení s menším počtem kusů diod v jednotlivých greatzových můstcích. Usměrňovací můstky pro pomocné pohony se zachovají v původním provedení se šroubovými diodami.

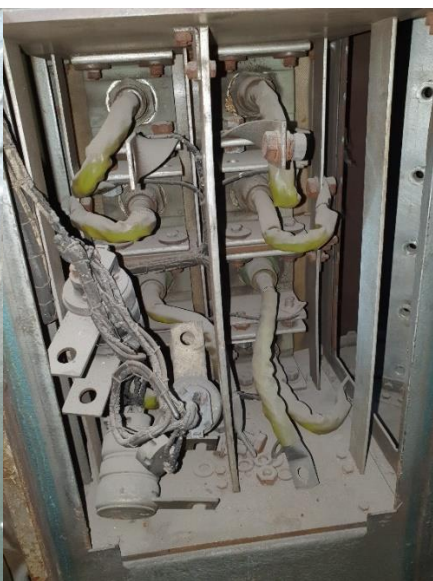
obr.10 Stav pom. usměrňovače

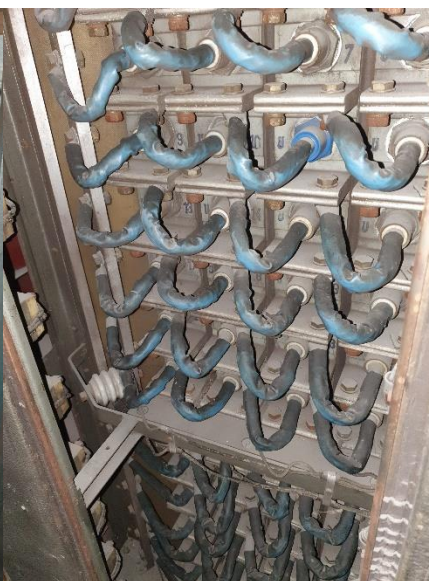
obr.11 Zachovalá část trak.usm.

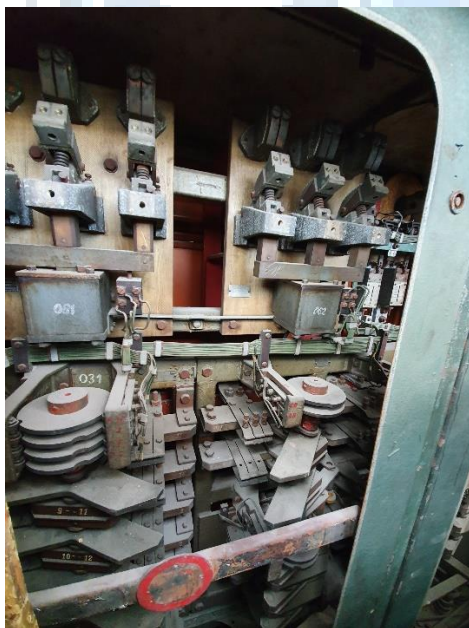
obr.12 Stav trakční přístrojové skříně

Přístrojové a stykačové skříně trakčních a pomocných obvodů – tato zařízení jsou vcelku kompletní. Zejména chybí některé kontakty a měděné propojky, pasnice a zhášecí komory. Je nutné provést opravu, vyčištění a seřízení přepojovačů a stykačů. Po opravě seřízení chodu a spínání všech součástí.

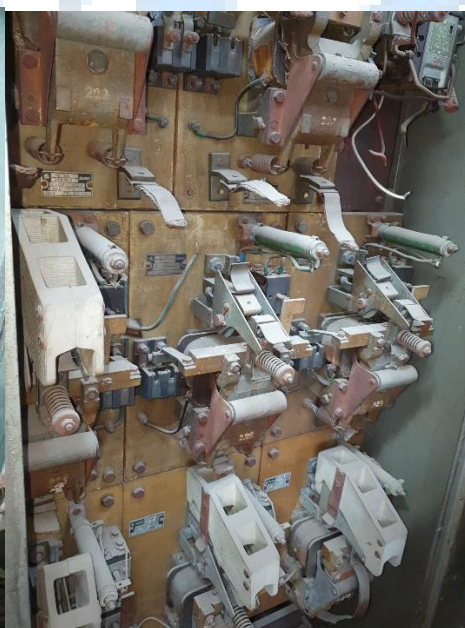
obr.13 Stav skříně pom.pohonů

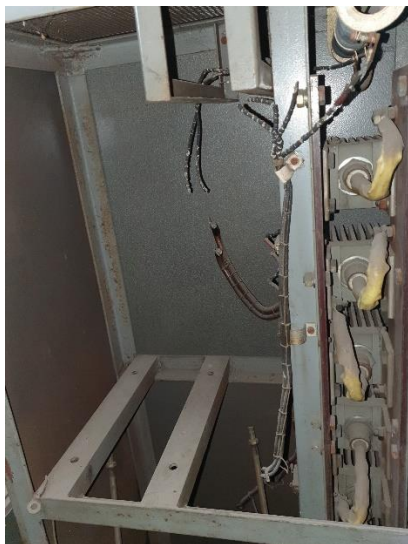
obr.14 Nabíječ

Nabíječ baterie a skříň aut.rozjezdu – Vzhledem k úplné nekompletnosti nebude využita skříň aut.rozjezdu vůbec a budou upraveny ovládací obvody a skříň nabíječe ASL2 bude nahrazena klasickým nabíječem ASL 1 z lokomotiv řady 230/240.

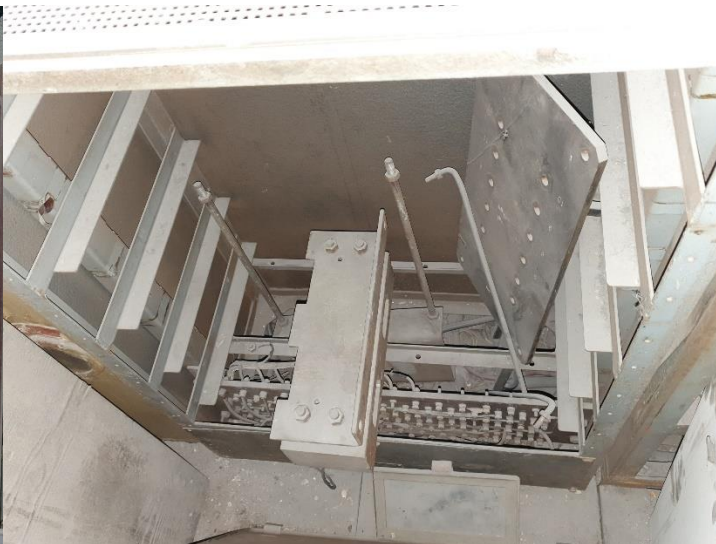
obr.15 Skříň aut.rozjezdu

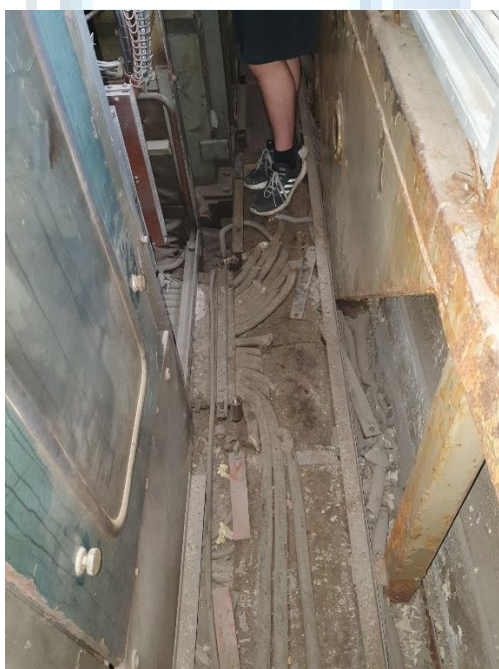
obr.16 Stav VN kabeláže

VN a NN kabeláž – VN kabeláž je nutno pravděpodobně vyměnit za novou. Bude použit nový typ kabelů, protože většina stávajících je uřezaná a z větší části chybí. U NN kabeláže bude posouzen stav propojovacích kabelů mezi mezistěnami a stanovišti a vodičů ve strojovně, pokud budou kabely zpuchřelé, vymění se za nové. Kabeláž mezistěn a ve stanovištích je pomocí kabelů s PVC a je vcelku kompletní a v pořádku.

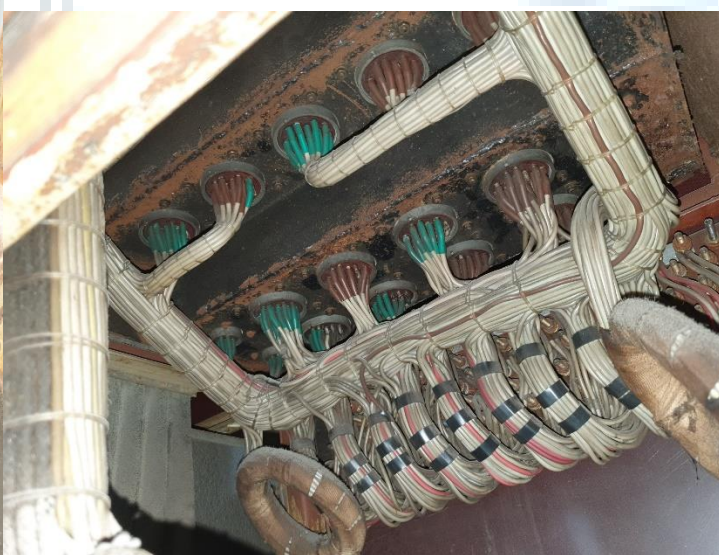
obr.17 Stav NN kabeláže mezistěny

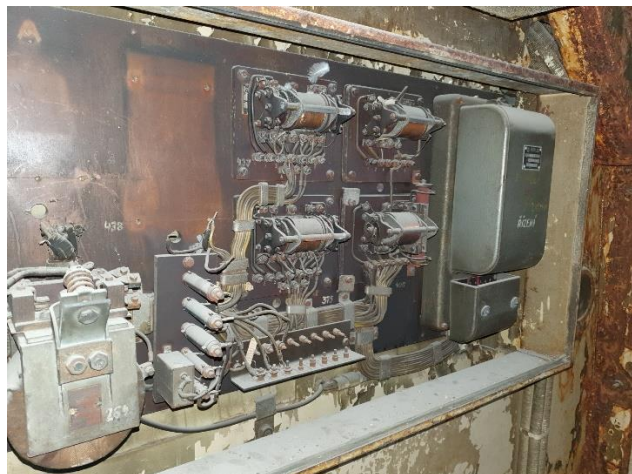
obr.18 Řídící relé

Ovládací, řídicí a obvody ochran, rychloměry – součásti jsou kompletní, všechny relé a stykače lze opravit a seřadit, je kompletní i skříň ochrany AGL. Chybí některé měřicí transformátory pro ochrany, které ještě lze sehnat nebo nahradit. Na stanoviště strojvedoucího se musí dosadit registrační a indikační rychloměry, opravit stabilizátor a dosadit vysílač. Vlakový zabezpečovač je ještě předmětem jednání o jaký typ se bude jednat.

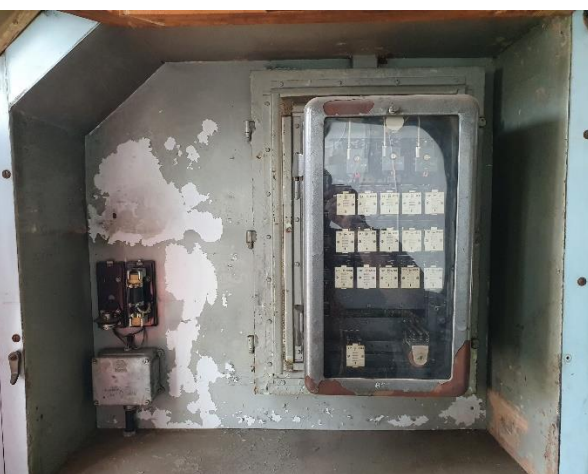
obr.19 Skříň ochrany a stabilizátor rychloměrů

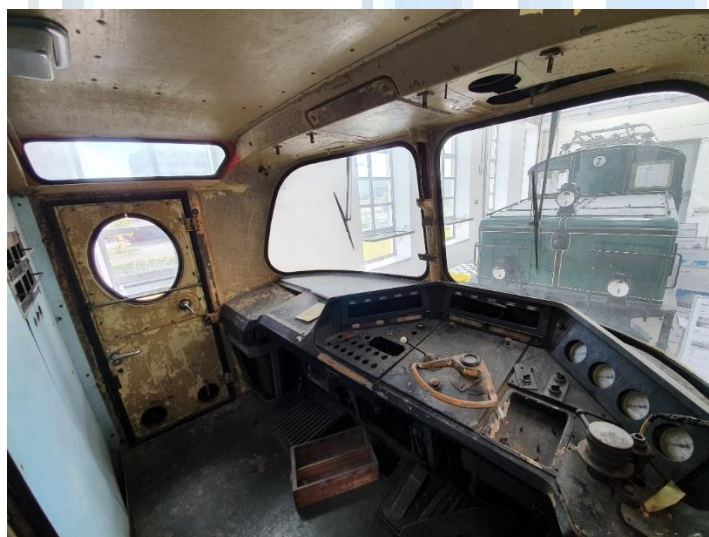
obr. 20 Současný stav stanoviště strojvedoucího

Stanoviště strojvedoucího a řídicí pulty – kromě renovace stanoviště, dokompletování chybějících dílů ostění a nátěrů bude provedeno doplnění chybějících měřících přístrojů, spínačů a přepínačů podle původního stavu v co nejširší možné míře. Dosazeny budou chybějící rychloměry popřípadě návěsní opakovací a opravené brzdiče průběžné a přídatné brzdy. Kabeláž v pultech je kompletní a použitelná s drobnými opravami. Opravou projdou i řídicí kontroléry manometry apod.
