# Uzavírka Barrandovského mostu – I. etapa

## Zhodnocení vlivu na dopravu

Zpracoval ke dni 17. října 2022:  
Technická správa komunikací hl. m. Prahy, a.s.  
Úsek dopravního inženýrství  
Oddělení dopravních analýz a DI koordinace

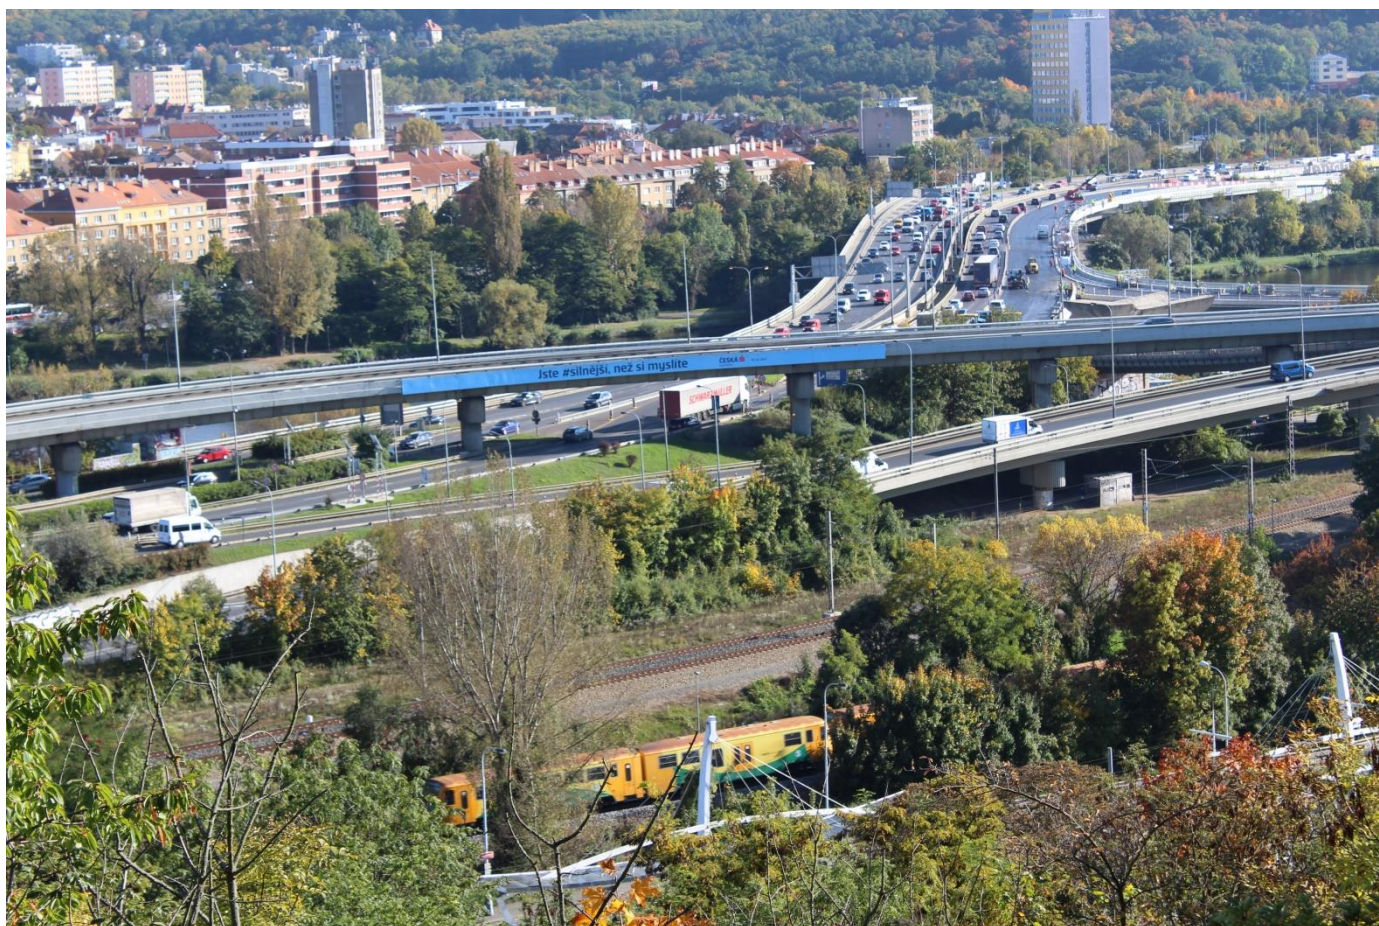
Obrázek 4: Dopravní situace na Barrandovském mostě

Přímo na Barrandovském mostu intenzita automobilové dopravy klesla, a to jak ve směru od západu na východ, tak rovněž ve směru opačném. Od Strakonické ulice směrem k Jižní spojce přejíždělo most o 17 % méně vozidel, obrácený směr zaznamenal pokles intenzit automobilové dopravy o 6 %. Vyšší míra poklesu ve směru z Prahy 5 na Prahu 4 lze dát do souvislosti s uzavírkou rampy ze Strakonické ulice (obrázek číslo 4).

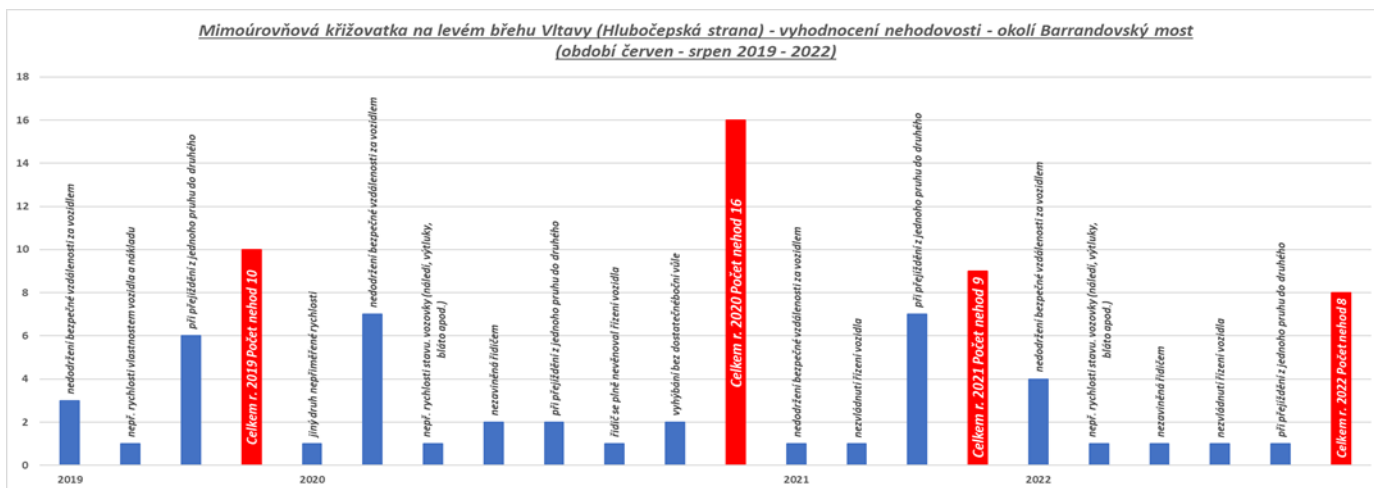
Obrázek 5: Přehled hlavních příčin dopravních nehod na levobřežní mimoúrovňové křižovatce

Nejčastější hlavní příčinou nehod v letech před dopravními omezeními na Barrandovském mostě bylo přejíždění z jednoho pruhu do druhého, které se vyskytovalo ve 43 procentech případů. Během roku 2022 se hlavní příčinou nehod stalo nedodržení bezpečné vzdálenosti za vozidlem, vyskytující se u 50 procent nehod (obrázek číslo 5).

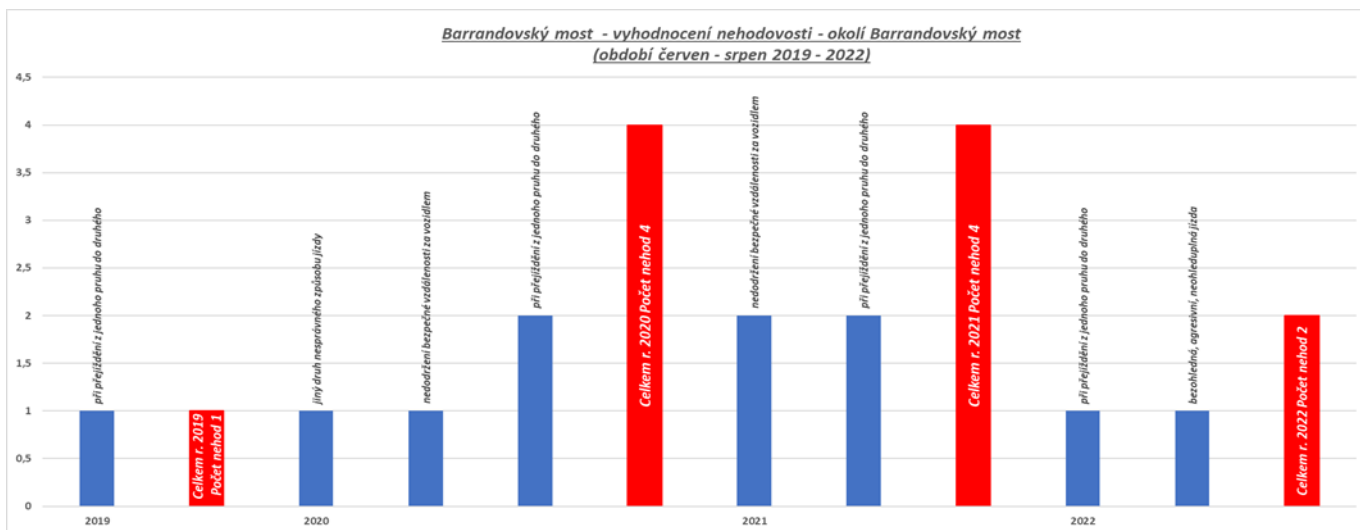
Obrázek 6: Přehled hlavních příčin dopravních nehod na Barrandovském mostě

V letech před zahájením rekonstrukčních prací na mostě představovalo hlavní příčinu dopravních nehod přejíždění z jednoho pruhu do druhého, které tvořilo 56 % případů kolizí. V roce 2022 po dobu rekonstrukce bylo hlavní příčinou jak přejíždění z jednoho pruhu do druhého (to v 50 % případů), tak bezohledná, agresivní, neohledupná jízda představující rovněž 50 % případů (obrázek číslo 6).

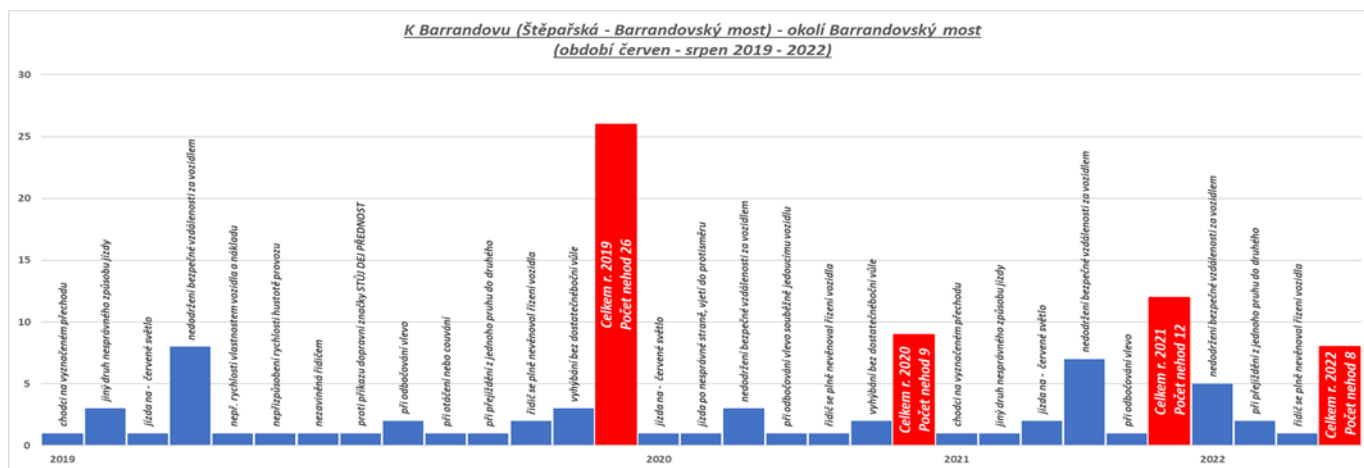
Obrázek 7: Přehled hlavních příčin dopravních nehod v ulici K Barrandovu

Mezi roky 2019 a 2021 bylo nejčastější hlavní příčinou dopravní nehody nedodržení bezpečné vzdálenosti za vozidlem (ve 38 %). Stejná příčina převažovala i během rekonstrukce, jen vzrostl její podíl na 63 % (obrázek číslo 7).

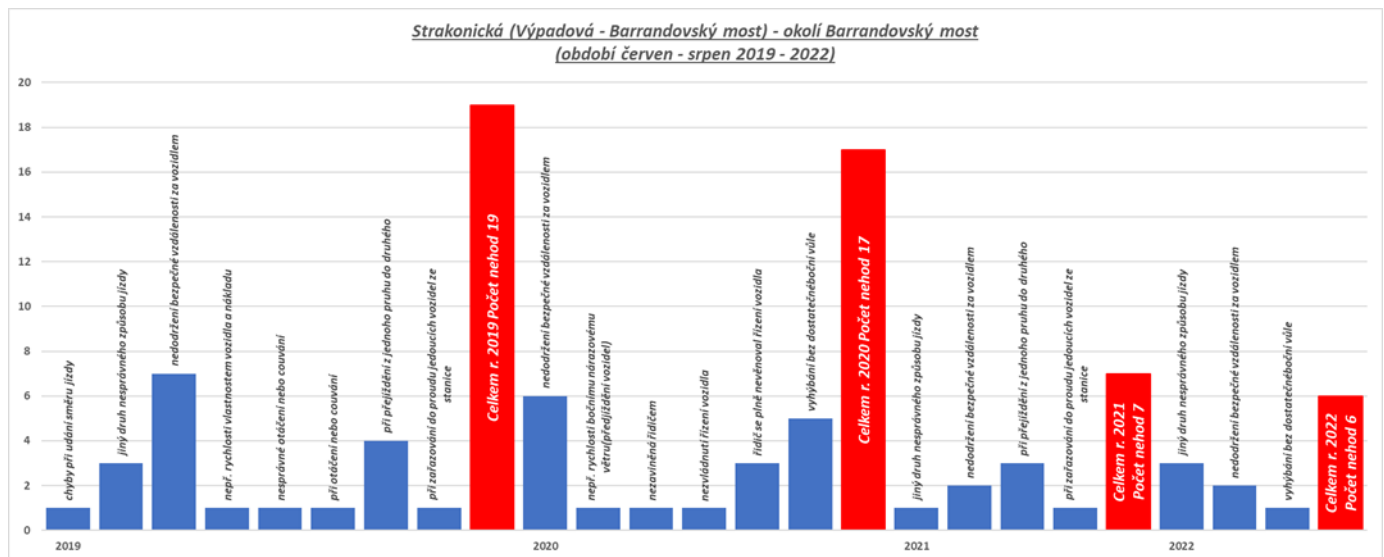
Obrázek 8: Přehled hlavních příčin dopravních nehod ve Strakonické ulici od jihu

Nejfrekventovanější hlavní příčinou dopravních nehod v letech před omezeními na Barrandovském mostě bylo v tomto úseku nedodržení bezpečné vzdálenosti za vozidlem vyskytující se u 35 % nehod. V roce 2022 v době rekonstrukce mostu byl nejčastější hlavní příčinou definován jiný druh nesprávného způsobu jízdy vyskytující se u 50 % kolizí (obrázek číslo 8).

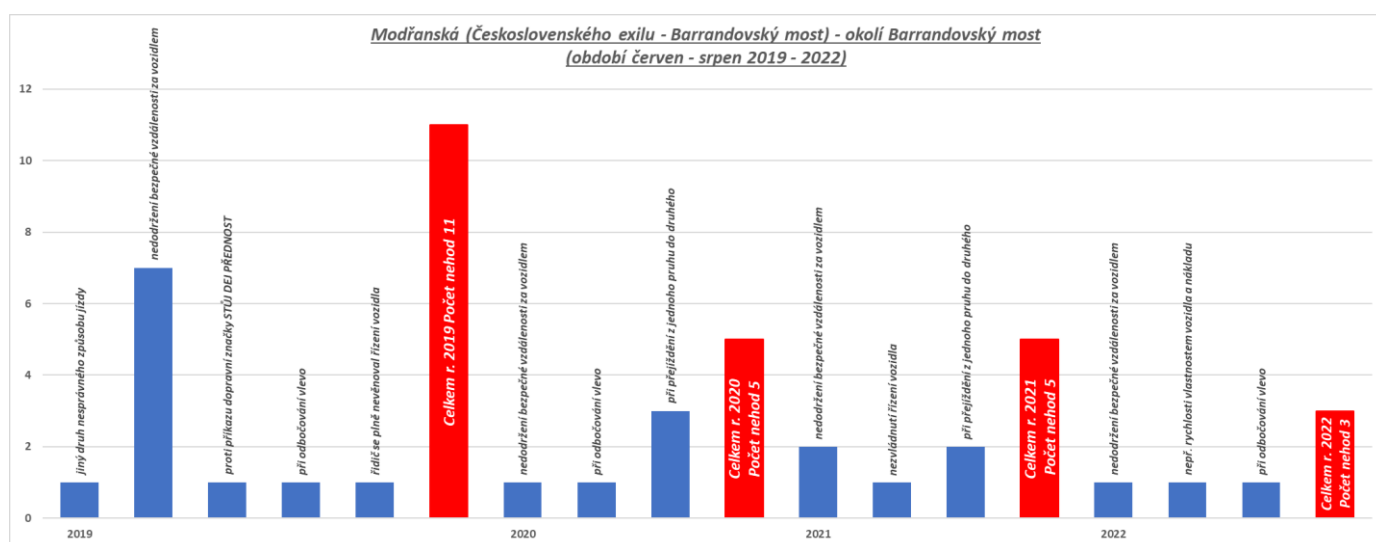
Obrázek 9: Přehled hlavních příčin dopravních nehod v Modřanské ulici od jihu

V letech 2019 až 2021 bylo nejvíce se vyskytující hlavní příčinou nehod nedodržení bezpečné vzdálenosti za vozidlem (48 %). V roce 2022 není žádná z příčin převažující. Nehody se tehdy staly kvůli nedodržení bezpečné vzdálenosti za vozidlem, nepřizpůsobení rychlosti vlastnostem vozidla a nákladu a při odbočování vlevo, přičemž každá odpovídá přibližně 33 % (obrázek číslo 9).

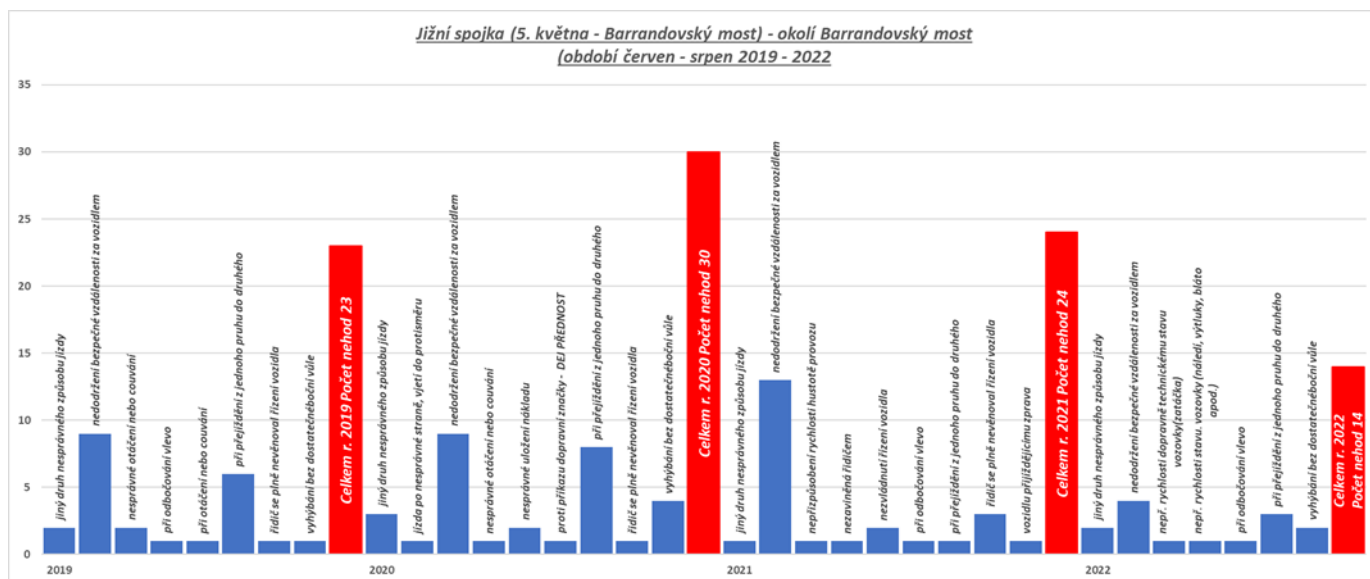
Obrázek 10: Přehled hlavních příčin dopravních nehod na Jižní spojce

Jak v období před započítáním rekonstrukce, tak i během ní se nejčastější hlavní příčinou vzniku dopravní nehody stalo nedodržení bezpečné vzdálenosti za vozidlem, pouze se změnila frekvence jejího výskytu. V letech 2019 až 2021 se pohybovala na úrovni 40 %, poté poklesla na 29 % (obrázek číslo 10).

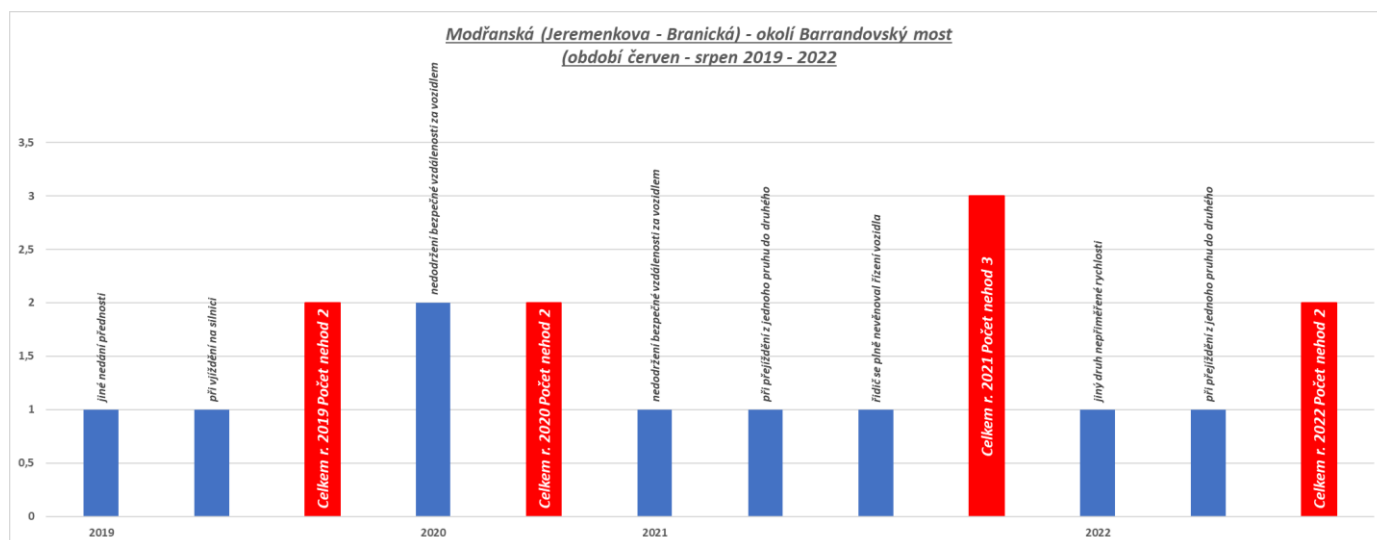
Obrázek 11: Přehled hlavních příčin dopravních nehod v Modřanské ulici od severu

V letech předcházejících rekonstrukci Barrandovskému mostu bylo nejčastější hlavní příčinou nedodržení bezpečné vzdálenosti za vozidlem vyskytující se ve 43 % případech. Po dobu rekonstrukce se nehody staly kvůli jinému druh nepřiměřené rychlosti a při přeježdění z jednoho pruhu do druhého (obrázek číslo 11).

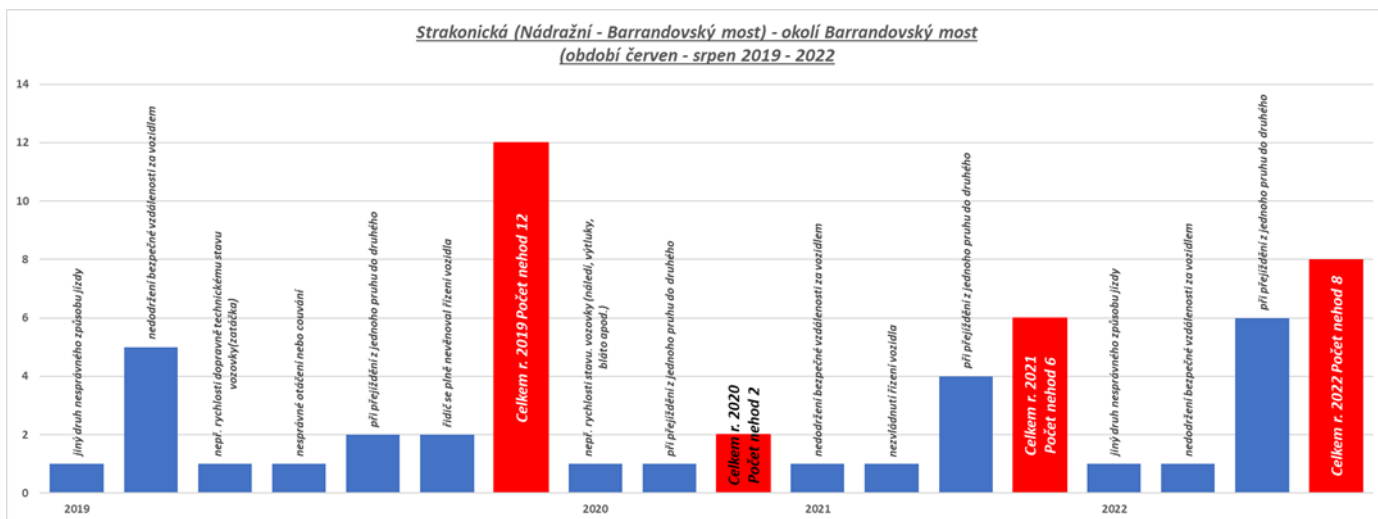
Obrázek 12: Přehled hlavních příčin dopravních nehod ve Strakonické ulici

Než začaly na Barrandovském mostě rekonstrukční práce, tedy za období let 2019 až 2021, stávaly se dopravní nehody především při přejíždění z jednoho pruhu do druhého (35 %). Ze stejné převažující hlavní příčiny se nehody stávaly i během rekonstrukčních prací na mostě, jen se zvýšil její podíl na 75 % (obrázek číslo 12).

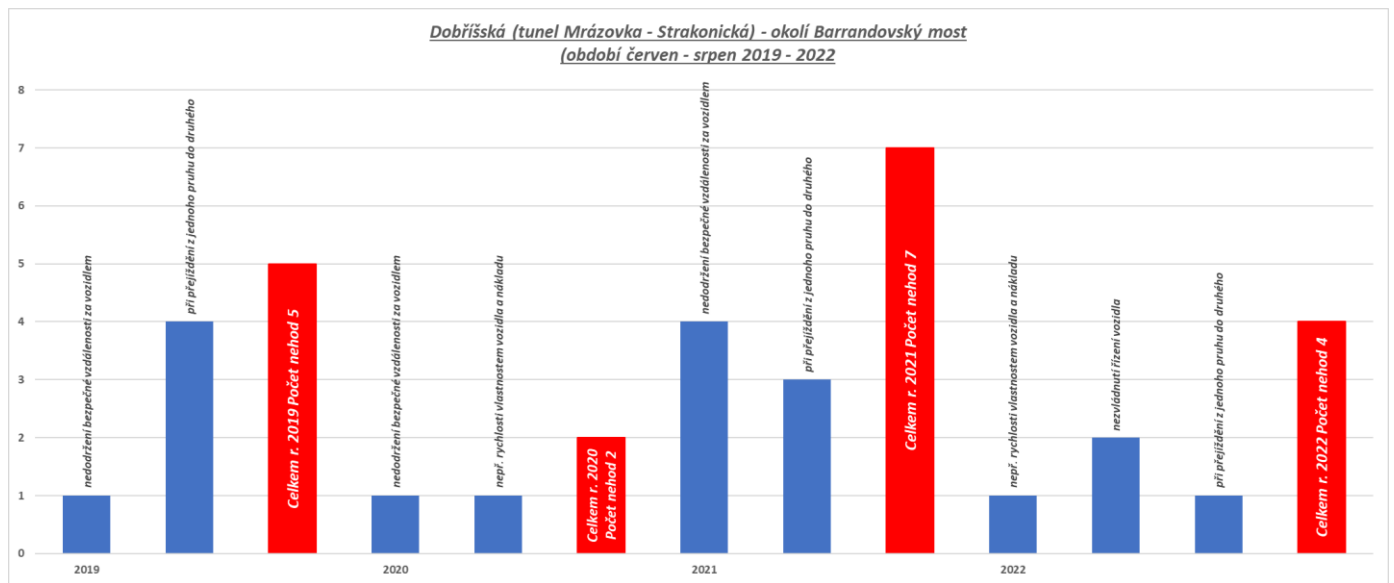
Obrázek 13: Přehled hlavních příčin dopravních nehod v Dobříšské ulici

Nejfrekventovanější hlavní příčinou dopravních nehod v Dobříšské ulici bylo před mezi roky 2019 a 2021 přejíždění z jednoho pruhu do druhého (50 %). Během rekonstrukčních prací na Barrandovském mostě

v roce 2022 se nejčastější příčinou dopravních nehod stalo nezvládnutí řízení vozidla odpovídající 50 % (obrázek číslo 13).

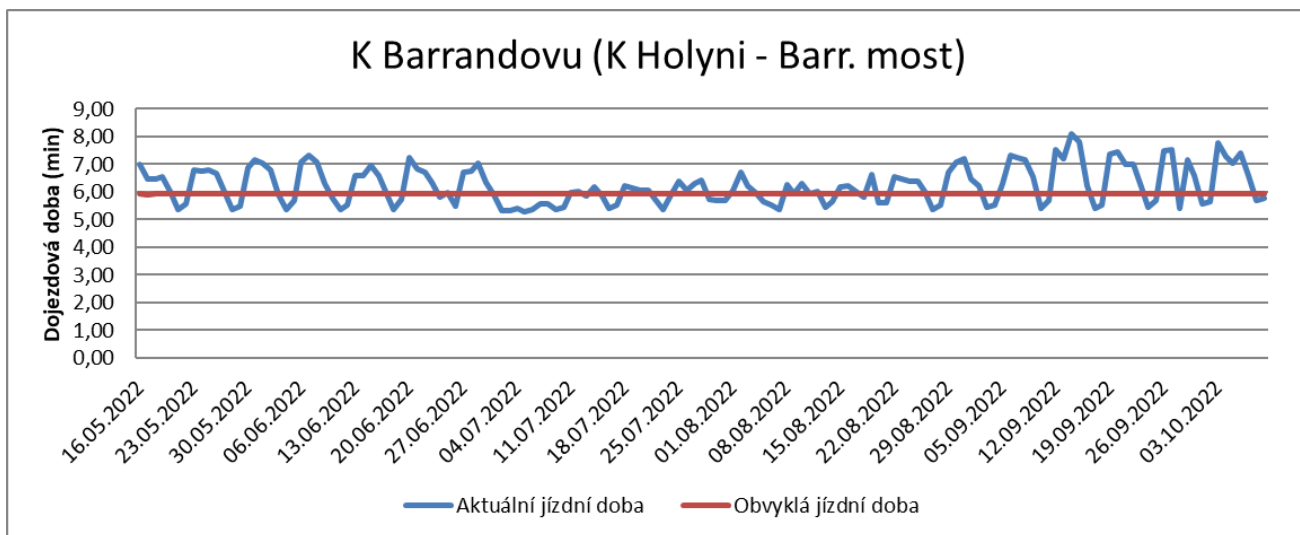
Obrázek 16: Průběh dojezdové doby v ulici K Barrandovu v úseku K Holyni – Barrandovský most

Od počátku rekonstrukce Barrandovského mostu narostla jízdní doba v tomto úseku o 1 minutu na celkových 7 minut oproti původním 6 minutám. Nejvyšší hodnota jízdní doby je přibližně 8 minut a byla dosažena 14. září 2022. Tento stav představuje oproti zdejší obvyklé době nárůst zhruba o třetinu.

Pravidelně o víkendu dochází k poklesu jízdní doby. Snížení dojezdové doby oproti obvyklým hodnotám nastalo též o prázdninách, což souvisí s celkovým poklesem intenzit automobilové dopravy v tomto období (obrázek číslo 16).

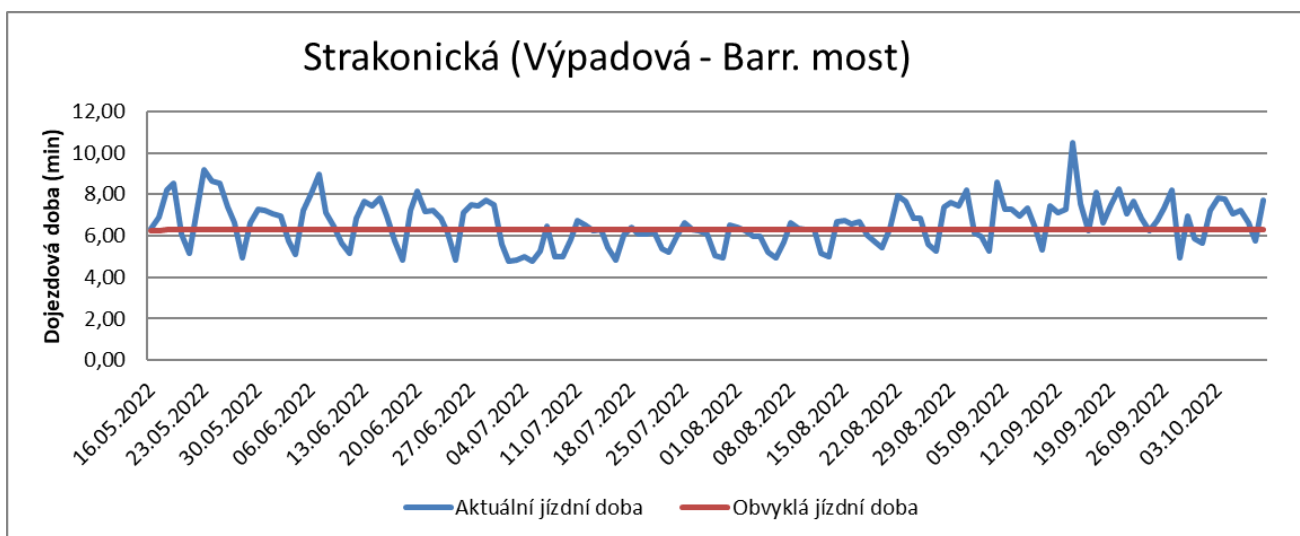
Obrázek 17: Průběh dojezdové doby ve Strakonické ulici v úseku Výpadová – Barrandovský most

Tato posuzovaná komunikace byla vlivem rekonstrukce rampy ze Strakonické ulice zasažena nejvíce, nicméně i přesto zdejší jízdní doba narostla z obvyklých 6 minut na přibližně 9 minut. Rozdíl tedy činí přibližně 3 minuty. Ojedinelý případ vyššího nárůstu jízdní doby byl zaznamenán 14. září 2022, kdy jízdní doba narostla na necelých 11 minut, což je navýšení oproti obvyklé době o 67 % (obrázek číslo 17).

Vzhledem k řidiči očekávaným vyšším nárůstům jízdní doby na této trase lze usuzovat, že automobilisté více využívali jiných vyznačených objízdých tras, případně volili odlehčovací komunikace pro vyhnutí se rekonstruovanému Barrandovskému mostu.

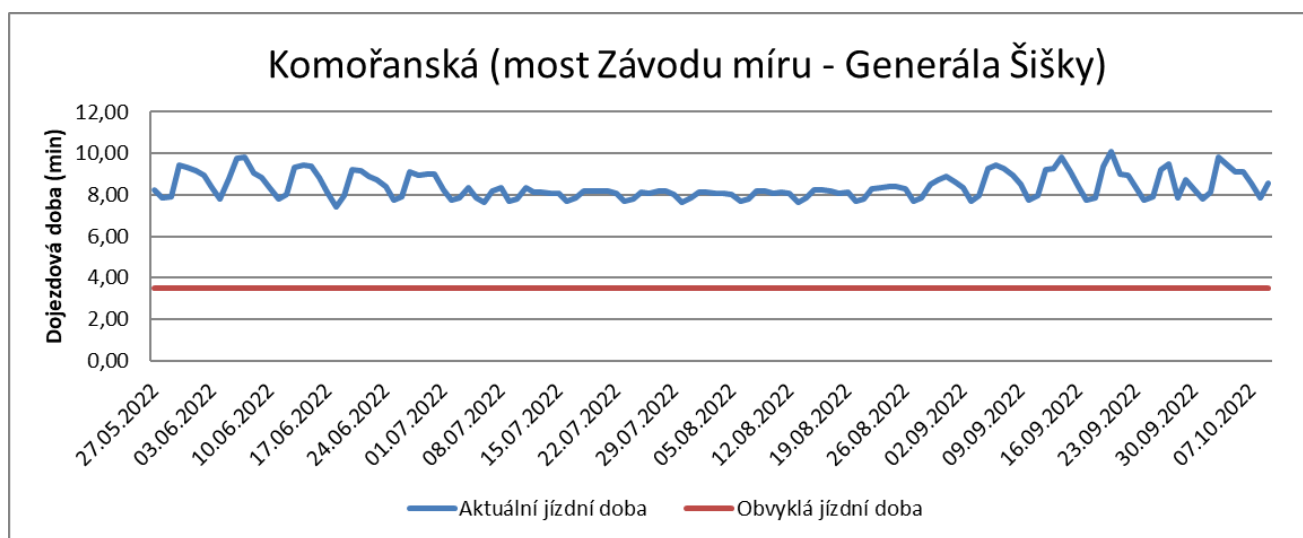
Obrázek 18: Průběh dojezdové doby v Komořanské ulici v úseku most Závodu míru – Generála Šišky

Data jízdních dob z této komunikace jsou dostupná až po jedenácti dnech od zahájení rekonstrukce, tedy od 27. května 2022. Je zde evidován nárůst jízdní doby z původních 3 minut na maximální hodnotu 10 minut. Na tento nárůst lze zdůvodnit rovněž vlivem uzavření Břežanského údolí, odkud se provoz přemístil na komunikaci Komořanská.

V Komořanské ulici navíc dle provedeného sčítání intenzit automobilové dopravy došlo k nárůstu počtů vozidel, což mělo za následek zhoršení jízdních dob (obrázek číslo 18).

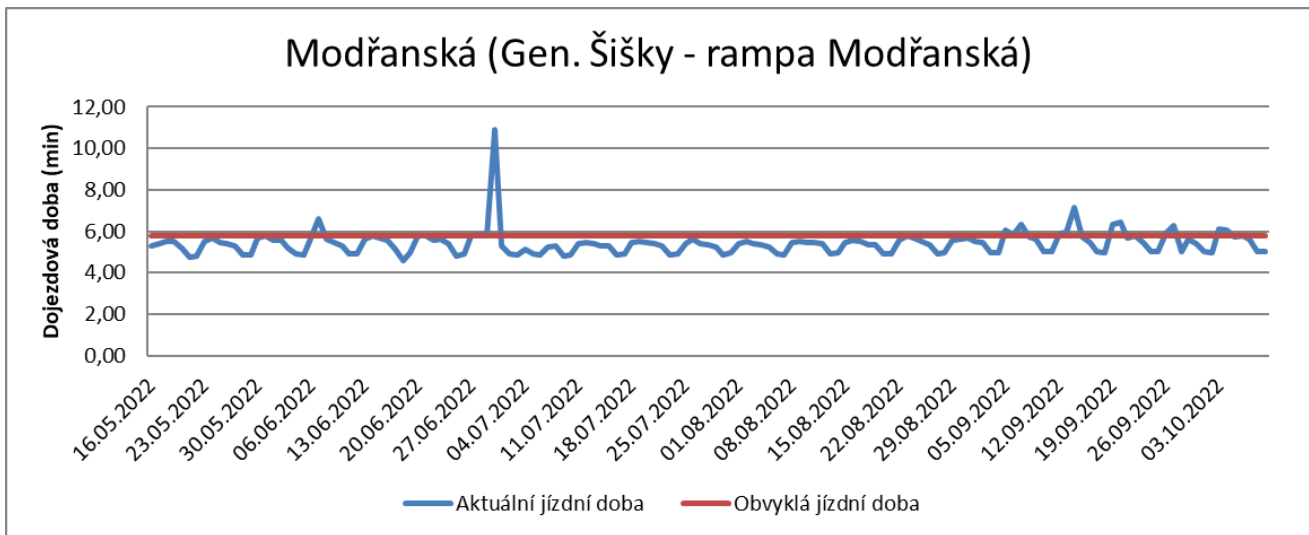
Obrázek 19: Průběh dojezdové doby v Modřanské ulici v úseku Generála Šišky – rampa Modřanská

Jízdní doba se zde od počátku rekonstrukce Barrandovského mostu drží přibližně na hranici obvyklé jízdní doby před započítáním rekonstrukce, která se pohybovala na průměrné úrovni necelých 6 minut. Nepatrný nárůst lze pozorovat na začátku měsíce září, kdy rovněž vzrostly intenzity automobilové dopravy v důsledku návratu žáků a studentů do škol. Nejvyšších hodnot zaznamenala jízdní doba v řešeném úseku dne 30. června 2022, kdy dosáhla úrovně téměř 11 minut. Skutečnost lze přisuzovat začátku letních školních prázdnin a odjezdu na dovolené (obrázek číslo 19).

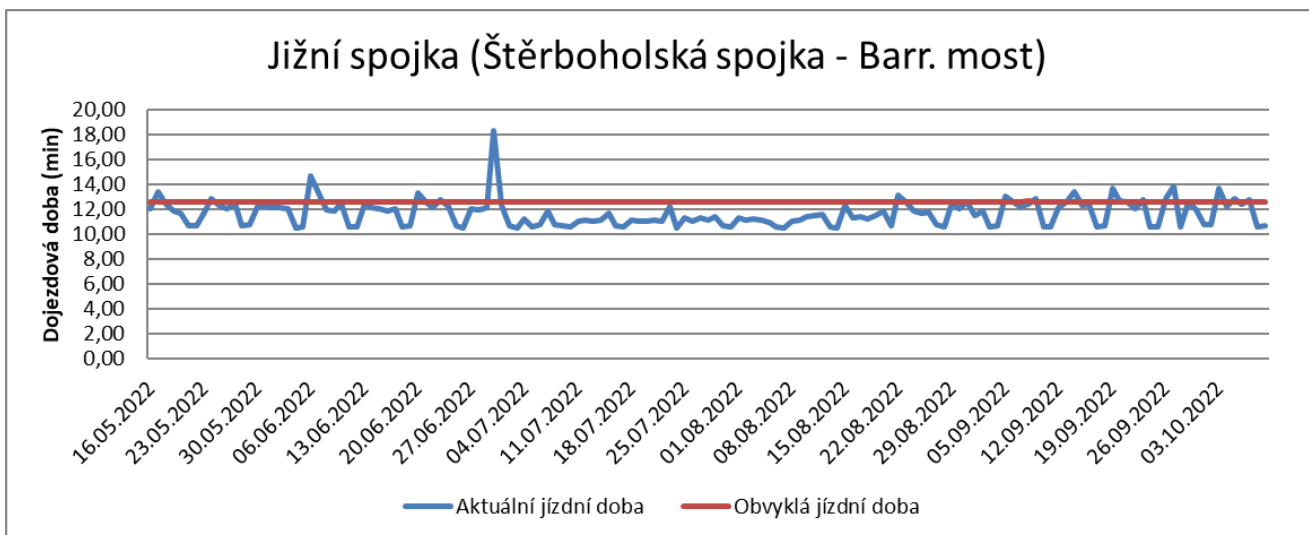
Obrázek 20: Průběh dojezdové doby na Jižní spojkě v úseku Štěrboholská spojka – Barrandovský most

Jízdní doba na prvně jmenované trase, tedy mezi Štěrboholskou spojkou a rekonstruovaným Barrandovským mostem, jak je z grafu patrné, se liší od obvyklé jízdní doby maximálně do jedné minuty. Nejmarkantnější nárůst této doby byl dosažen 30. června 2022, kdy začaly letní školní prázdniny, což představovaly nárůst zdejších intenzit dopravy a výskytu dopravních kongescí znamenajících nárůstu jízdní doby. Naopak v dalším průběhu letních prázdnin došlo k poklesu dojezdových dob, nicméně opět v rozmezí do jedné minuty oproti obvyklé jízdní době (obrázek číslo 20).

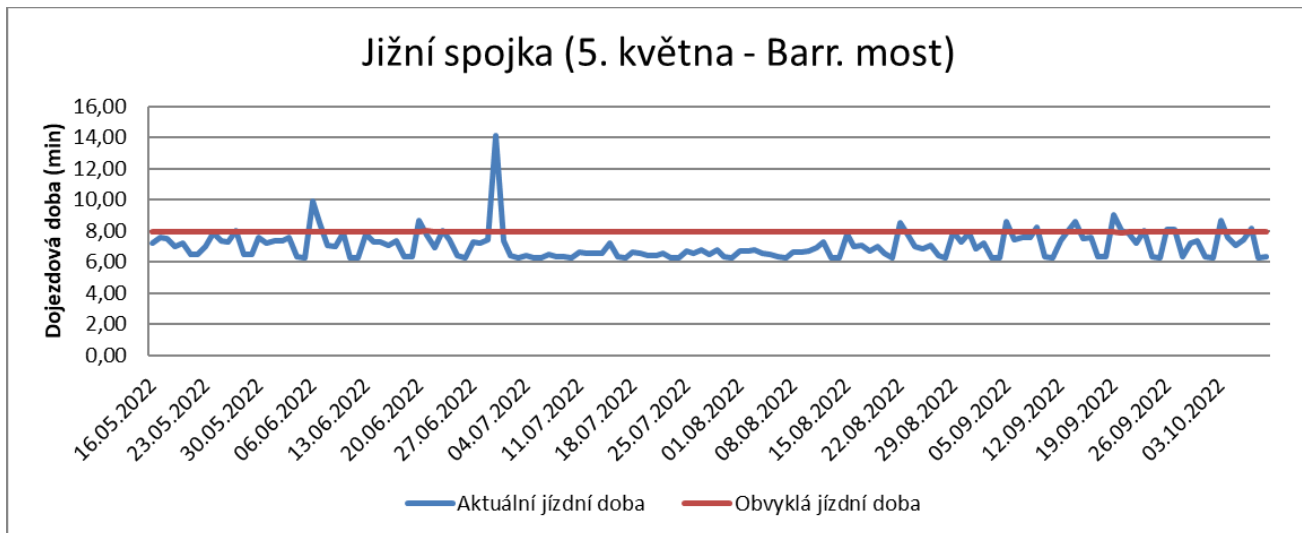
Obrázek 21: Průběh dojezdové doby na Jižní spojce v úseku 5. května – Barrandovský most

Na kratším ze dvou monitorovaných úseků Jižní spojky, tedy mezi křižovatkou s ulicí 5. května a Barrandovským mostem, je chování dojezdových dob obdobné oproti celé Jižní spojce od Štěrboholské spojky. Dojezdová doba i zde kolísala přibližně do jedné minuty oproti obvyklé jízdni době. A rovněž zde je pozorován nárůst jízdni doby dne 30. června 2022 a naopak její poklesu v prázdninovém období (obrázek číslo 21).

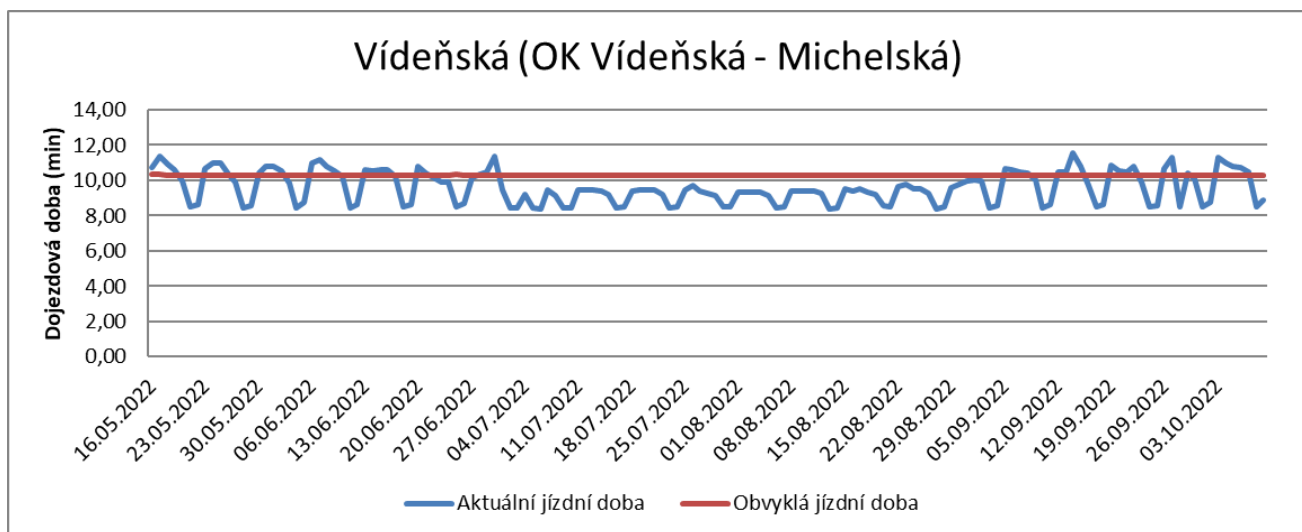
Obrázek 22: Průběh dojezdové doby ve Vídeňské ulici v úseku okružní křižovatka Vídeňská – Michelská

Ulice Vídeňská od okružní křižovatky v její jižní části až po křižovatku s Michelskou ulicí vykazuje nárůst jízdni dob přibližně o jednu minutu ve srovnání s obvyklým stavem. Během letních prázdnin, kdy se na základě dlouhodobých zkušeností s chováním pražské dopravy očekávalo snížení intenzit automobilové dopravy, došlo k poklesu jízdni dob o jednu minutu oproti obvyklému stavu. Naopak během měsíce září zde byl zaznamenán opětovný nárůst jízdni dob (obrázek číslo 22).

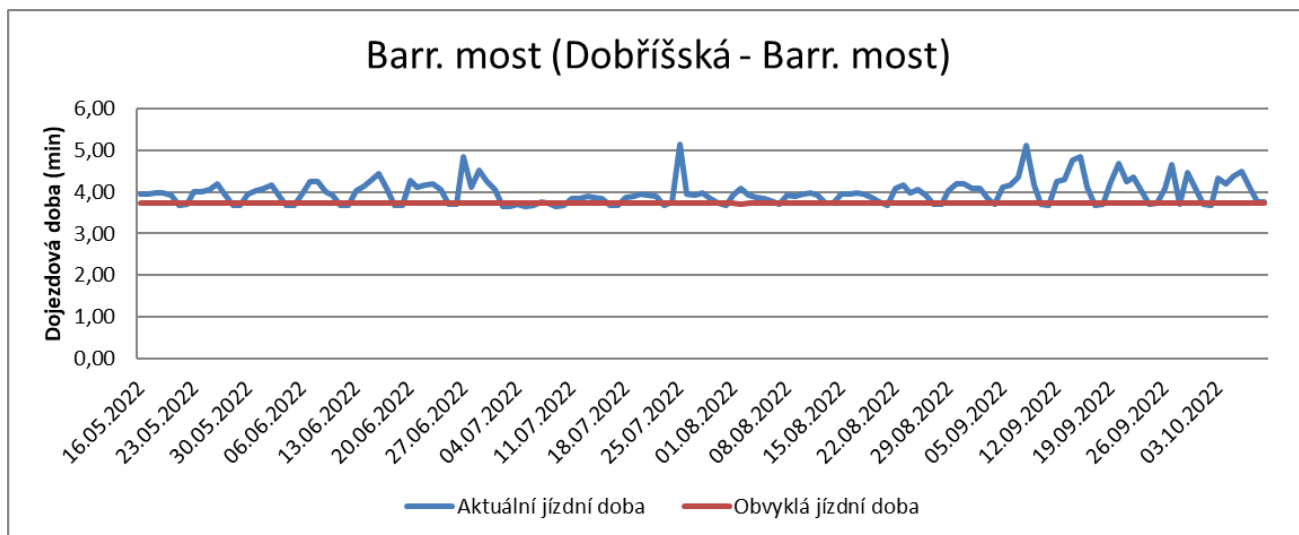
Obrázek 23: Průběh dojezdové doby na Barrandovském mostě v úseku Dobříšská – Barrandovský most

Nejkritičtější z řešených komunikací je příjezd k Barrandovskému mostu z Dobříšské ulice. Ač zde došlo k poklesu intenzit projíždějících vozidel, jízdní doby zde přesto narostly, a to přibližně o 1 minutu vůči obvyklému stavu. Nejvyšší nárůst jízdní doby byl zaznamenán dne 25. července 2022, a to přibližně o 1,5 minuty (obrázek číslo 23). Uvedenou celodenní hodnotu lze přisuzovat rannímu zásahu Policie České republiky za Barrandovským mostem, kde v tu dobu došlo k uzavření dvou ze tří jízdních pruhů, které zde mají motoristé k dispozici.
